**Inspeksjon av not på Austevoll  
-vurdering av tilstand og mulige årsaker til  
skader**

840060.65

2008-02-29

Heidi Moe og Egil Lien

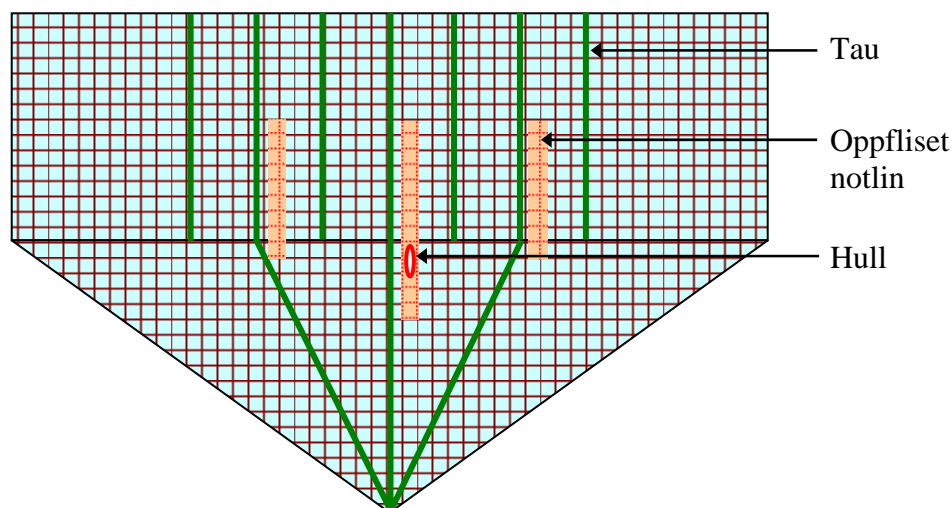
Under inspeksjonen ble nota løftet opp med kran og det ble lett etter skader. Det ble ikke gjennomført en nøye gjennomgang av hele nota, men den nevnte innrapporterte skaden ble forsøkt lokalisert. Ved inspeksjon av not fant vi tre områder med store skader som vist i Figur 2. I alle disse områdene hadde notlinet tydelig slitasje fra gnag, og et stort hull ble lokalisert i et av disse områdene. Disse tre områdene var alle 1-2 meter til høyre for løftetau. Alle løftetauene i nota var plassert ved kjettingfeste til bunnringen, og disse tre områdene lå ved tre "nabo-kjettinger" (ca 8 meter mellom hvert skadeområde). Områdene hadde en vertikal utstrekning på flere meter og var flere desimeter brede. Utstrekningen er antydnet i skissen i Figur 2, men det taes forbehold om at utstrekningen kan ha vært større da øvre og nedre del av nota ikke ble inspisert. Ved kjapp gjennomgang av hele omkretsen til nota ved bunntauet ble det ikke funnet lignende skader.

**Figur 2: Omtrentlig plassering av skader i form av oppfliset notlin og et hull.**

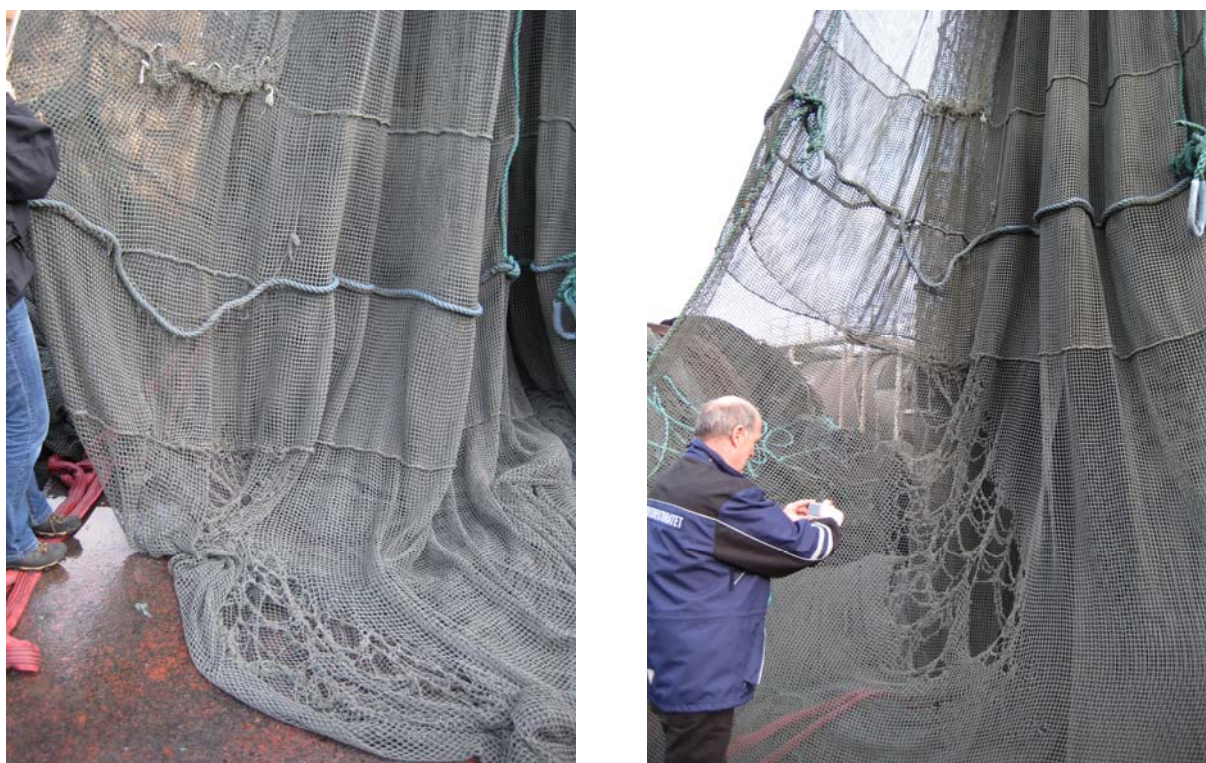
Hullet som dykkerne observerte ble lokalisert rett under dobbelt lin ved bunntauet og ca 1-2 meter fra krysstau (avbildet i Figur 3). På grunn av omfang og beskaffenhet (oppfliset med "manglende" notlin) er det trolig at hullet skyldes gnag. Deler av bøtinga som dykkerne gjennomførte var

fjernet ved inspeksjon, men det var tydelig at skaden hadde økt i omfang. Denne økningen kan ha skjedd ved vask av nota. Hullet var ca 1.5 meter høyt og 0.5 meter bredt. Et mindre hull på ca 4 x 4 masker ble i tillegg funnet ca en meter under det store hullet.

Det er kjent at ved strømbelastninger på not vil bunnen kunne heve seg og bevege seg horisontalt ut over sidene til nota (dokumentert både i modellforsøk og ved beregninger). Dette kan være årsaken til at hullet ble funnet i bunnen rett nedenfor dobbelt lin ved bunntauet. I tillegg var flere områder av nota så tynnslitte at det nesten var gått hull. Oppflisingen var flere steder så stor at reststyrken må ha vært minimal (Figur 4 til høyre). Det var særlig de horisontale stolpene som var oppfliset, noe som kan indikere en vertikal ”gnagebevegelse”. Bildet til høyre i Figur 4 viser notlinet rett over og bak dobbelt notlin ved bunntauet. Notlinet viser ingen tegn til gnag der det har vært beskyttet med dobbelt notlin, noe som bekrefter at gnagslitasjen skyldes konflikt med legeme utenfor nota.

**Figur 3: Hull, oppfliset notlin, løst bunntau og dobbelt notlin.**

Figur 3 og Figur 5 viser at også bunntau, søm mellom bunntau og notlin og søm i dobbelt notlin har vært utsatt for gnag. Figur 5 illustrerer godt hvordan tauet har vridd seg slik at maskinsøm blir blottstilt og gnages med den konsekvens at tauet har løsnet (diskutert i notat fra inspeksjon av not på Hitra datert 7. januar 2008). Søm som fester dobbelt notlin er også løs på grunn av gnag.

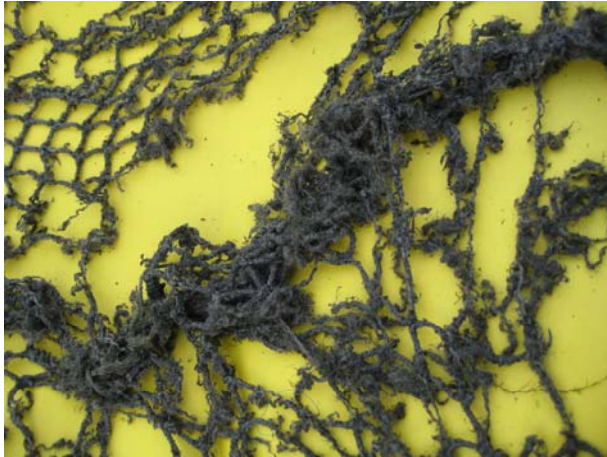
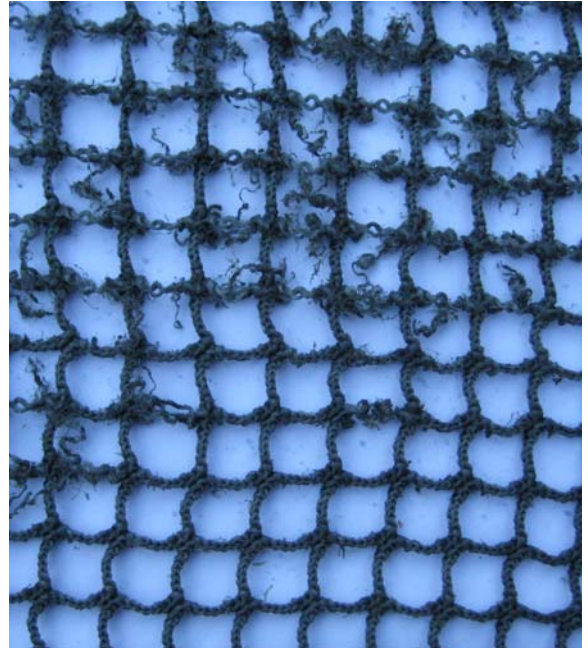
**Figur 4: Venstre: Del av hull. Høyre: Oppfliset notlin med minimal reststyrke i overkant, uskadet notlin i nedre del hvor notlinet har vært beskyttet av dobbelt notlin.**

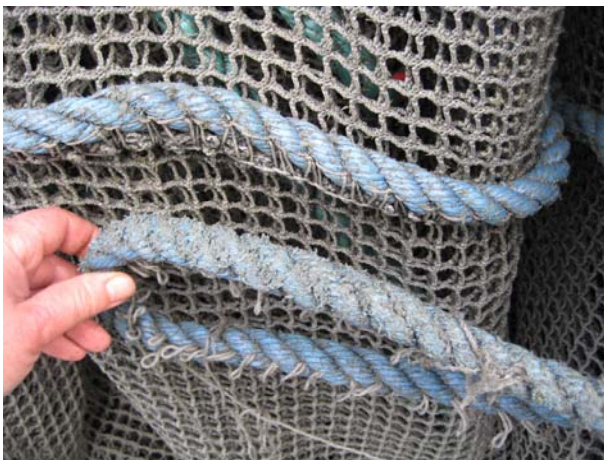
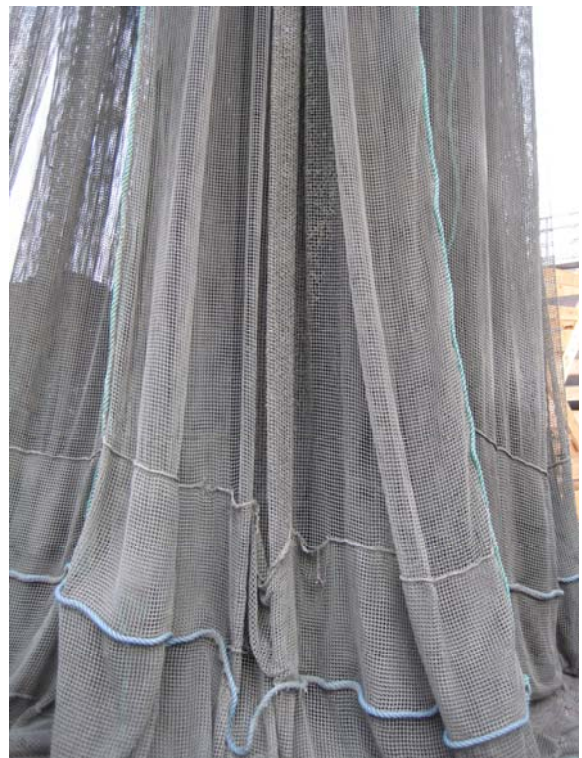
**Figur 5: Venstre: Tau med gnagskader. Høyre: Notlin med gnagskader, løst dobbelt lin og tau.**

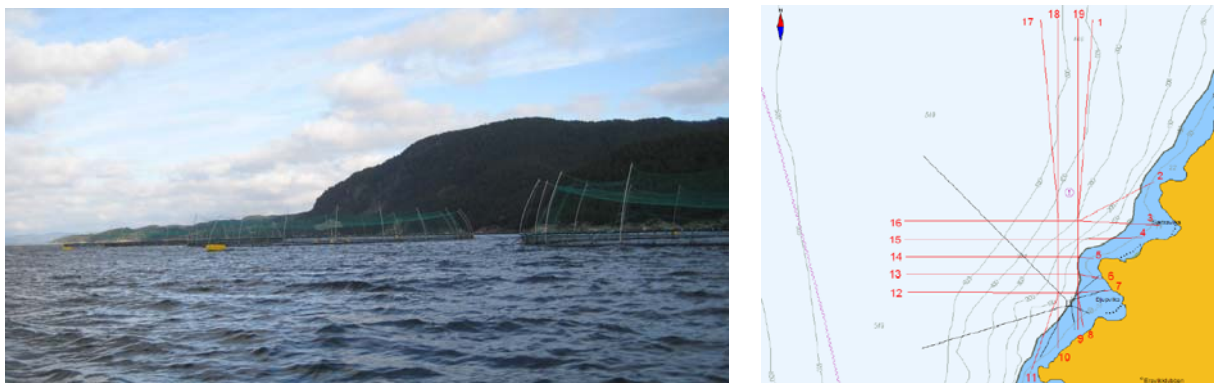
Vi var også ute på lokaliteten og så på merda der nota hadde stått. Hele anlegget består av fire 157 meter plastringer montert på en rekke i systemforankring (Figur 6). I rapport om strømmålinger fra oktober 2007 er strømmen karakterisert som sterk til svært sterk over hele vannsøyla med en beregnet maksimal hastighet på 0.61 for 10 år returperiode. Strømmen er dominert av tidevannet med en hovedretning fra nordøst til sørvest og omvendt. Hullet ble oppdaget på sørsiden av merd nummer 2 fra sør. Gnagskader på notlin kan være vanskelig for dykkere å oppdage, så vi kan ikke se bort fra at flere av nøtene på anlegget har liknende skader. Likevel kan topografien i området ha ført til spesielle strømningsforhold rundt denne merda som igjen kan ha bidratt til den påviste skaden (Figur 6).

**Figur 6: Anlegg og lokalitet.**

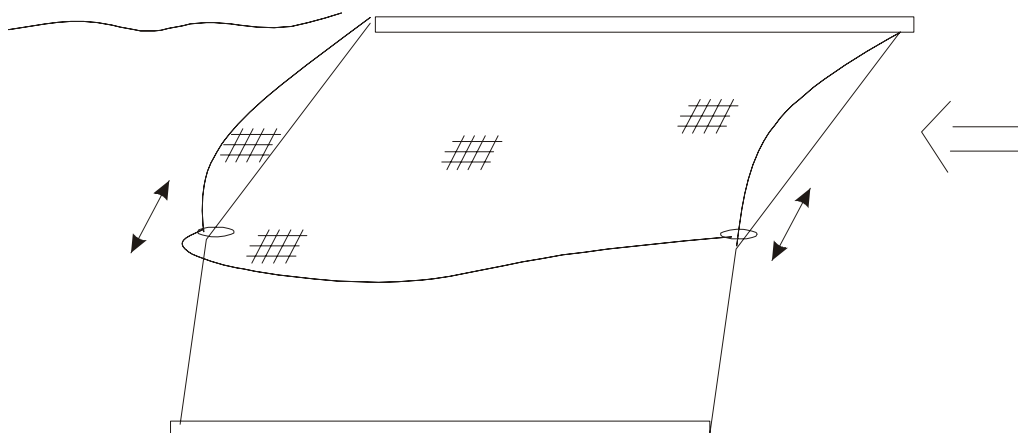
I dette utloddingssystemet er bunnen av nota festet løst inn på de vertikale kjettingene (samme system var benyttet for not inspisert på Hitra januar 2008). Dette medfører at avhengig av strømbelastning vil innfestingspunktet gli langs kjettingen. Nota vil løftes opp langs kjettingen med økende strømbelastning (Figur 7). På lo side er ikke dette noe problem da notlinet vil skyves vekk fra kjettingen. På le side vil derimot linet foldes rundt kjettingen og det vil oppstå friksjon og slitasje på selve nota når denne tvinges til å gli langs kjettingen. Hvorfor denne ene nota er spesielt skadet er mer usikkert. Det kan skyldes at det oppstår virvler som forårsaker ekstra bevegelser i tillegg til de man kan forvente ut fra tidevannssykluser. Kondisjonen til selve kjettingen, rust, gravrust etc. som gir økt friksjon kan også spille inn. Uansett vil selve konstruksjonen medføre at det over tid må forventes at det oppstår gnagskader på notlinet.

**Figur 7: Oppførsel til not- og bunnringssystem i strøm. Not kommer i kontakt med kjetting på lo side.**
