**Inspeksjon av not på Austevoll  
-vurdering av tilstand og mulige årsaker til  
skader**

840060.65

2008-02-29

Heidi Moe og Egil Lien

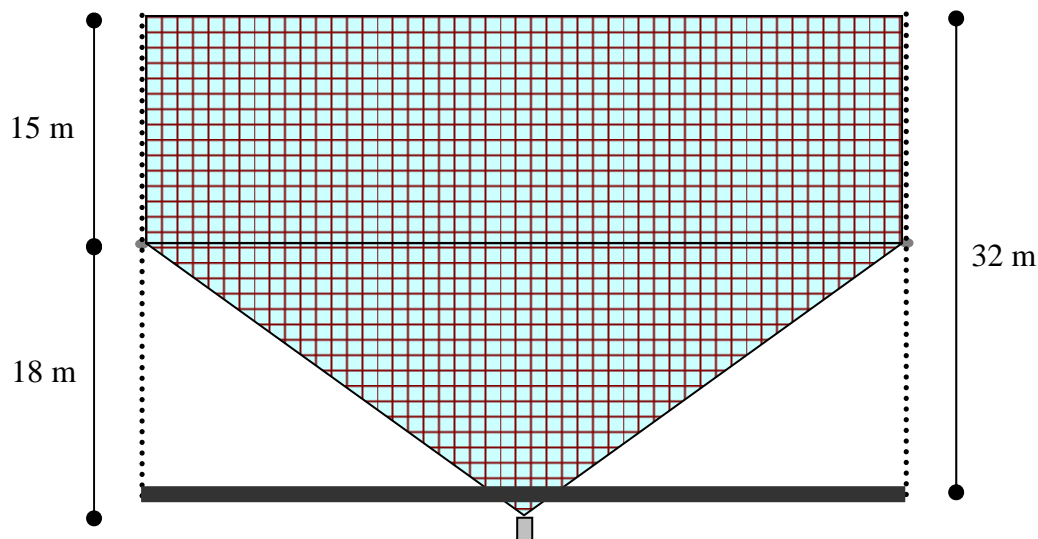
Den inspiserte nota var ei smoltnot med en omkrets på 157 meter og dybde på totalt 33 meter, med 15 meter ned til bunntauet (se Figur 1). Nota var produsert ved Egersund Net i mai 2007, hadde not/produktsertifikat-nummer 2188 og gyldig sertifikat til mai 2009. Nota har 40 sidetau, hvorav 20 av disse går over i krysstau i bunnen (løftetau) og benyttes til innfesting av nota til bunnring. Nota var montert i plastring som er utstyrt med bunnring 32 meter under flytekrage (begge av type Frøyaringen/Aqualine). Et lodd på 250 kg var plassert i senter av nota. Nota var ny da den ble plassert i anlegget i september 2007. Lokalitet er fra juli 2007. Størrelsen på fisken var ca 300 gram da hullet ble oppdaget. Maskeåpningen i notlinet var 28 mm og tråden av nummer 24, noe som tilsvarer en relativt høy soliditet (ca 0.24 for nytt notlin). Nota hadde vært vasket etter optak før inspeksjon.

**Figur 1: Skisse av not.**
